Death due to severe injury light to ejection of a 6-year old boy from three and half-year old Toyota Yaris; Vehicle Identification Comber JTDKV123403010861 on the highway A3 on Oct. 21, 2002 at 1.05 p.m.

Dr.-Ing. Giok Djien Gu
Pfahlgrabenstr. 45

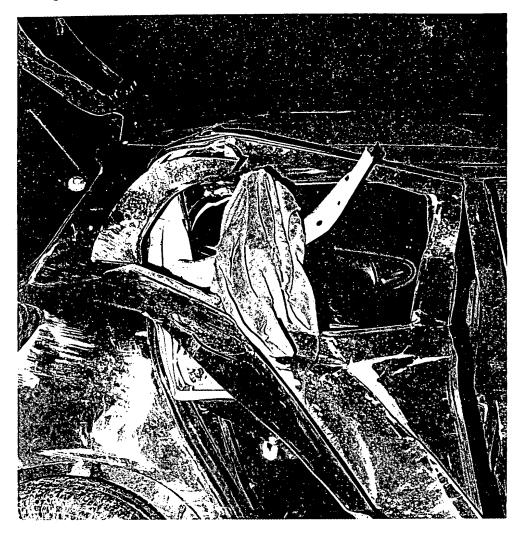
The 6-year old boy, propelled but of the restraint, through the vehicle of and the upper frame, was hooked at the collar of his jacket, *replaced by a blue cloth*, on this screw of the track of window pane according to Mr. PHK Jürgen Morr.

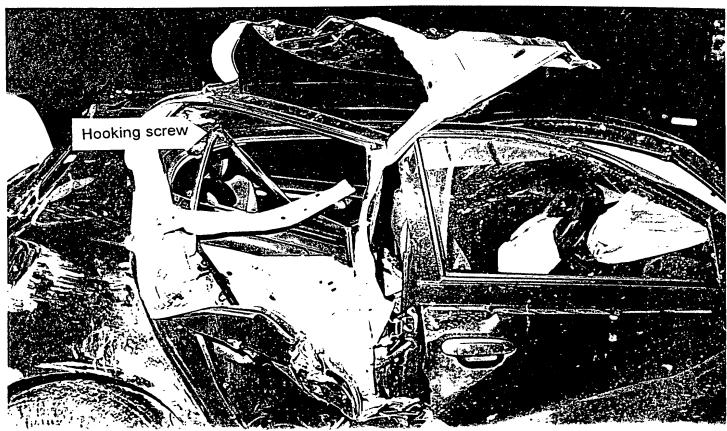
The minor deformation of vehicle resubstantiates poor design because it is not involved in the process to distribute impact energy to other vehicle members, particularly, to the vehicle side of driver. As a result, the rear door was overstressed. Two strong persons cannot open it, whose inner panel is jammed in the vehicle body, despite using crowbars. If the car catches fire, passengers are burnt alive.

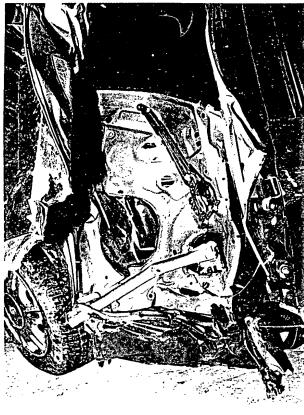
C-Poct Section & Sex

Separation of the side rail into two tally deformed members at the B-post section and a hole of a size of approx. 100 by 40 mm at the C-post section
